Czy systemy PoliuretanSpray i FonoSpray są w stanie zabezpieczyć budynek przed ogniem ?

Lokalizacja: • Polska, woj. warmińsko-mazurskie, miejscowość Gronowo Górne,

Obiekt: • dom jednorodzinny,

Rozwiązania: • PoliuretanSpray – 30 mm,
• FonoSpray – 120 mm,

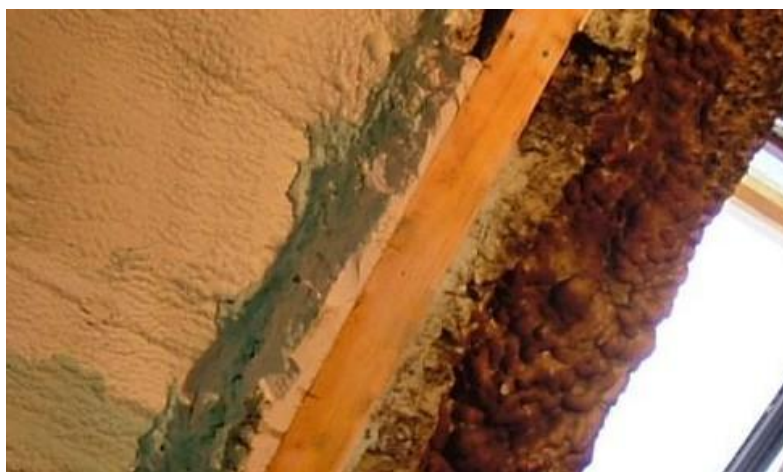
Fot. 1 (Kumibex sp. z o.o.) – Pianka poliuretanowa po ataku ognia. Po prawej stronie zdjęcia widzimy powstałą zgorzelinę pod działaniem ognia i bardzo wysokiej temperatury na zewnętrznej warstwie pianki. Po lewej stronie widoczne fragmenty pianki po ściągnięciu warstwy zgorzeliny. Część warstw bezpośrednio pokrywających deskowanie, nie uległa uszkodzeniu.

FonoSpray, nie były w stanie całkowicie oprzeć się działaniu wysokiej temperatury i pod jej wpływem zamieniły się w zgorzelinę. Ogień dotarł do warstwy pianki zamkniętokomórkowej PoliuretanSpray. Zwarta i samogasnąca struktura pianki PoliuretanSpray, o gęstości 37 kg/m³ ograniczyła stopień penetracji ognia na tyle skutecznie, że do zakończenia całej akcji gaśniczej uszkodzeniu uległo zaledwie około 40 % grubości 30 milimetrowej warstwy.

Kilka dni po zakończonej akcji pracownicy firmy Kumibex sp. z o.o. usunęli uszkodzone przez ogień powłoki pianki poliuretanowej, odsłaniając jeszcze ponad 15 milimetrową warstwę nienaruszonej w czasie pożaru struktury zamkniętokomórkowej PoliuretanSpray. Właściciel obiektu zdecydował się na ponowną izolację pianką poliuretanową, w ciągu zaledwie jednego dnia uzupełniono brakujące warstwy i po zakończeniu prac remontowo-wykończeniowych poddasze znów spełniało swoją funkcję.

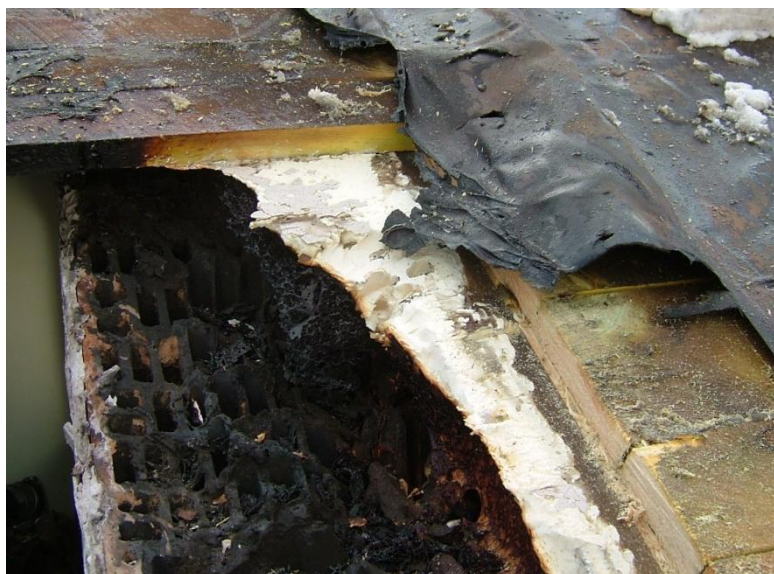
Fot. 2 (Kumibex sp. z o.o.) – Pianka poliuretanowa po ataku ognia. Widoczny wyraźny przekrój konstrukcji dachu w sąsiedztwie świetlika dachowego. Widoczne spalone elementy wykończeniowe, zgorzelina na piance poliuretanowej otwartokomórkowej i częściowo naruszoną warstwę pianki zamkniętokomórkowej. Widoczna 15 milimetrowa warstwa pianki PoliuretanSpray nie uszkodzona przez ogień, tym samym nienaruszone deskowanie i konstrukcja dachu.

Warto tutaj także zwrócić uwagę na fakt, że akcja gaśnicza rozpoczęła się po około 10 minutach od wybuchu pożaru, przez ten czas 150 milimetrowa warstwa pianki na tyle skutecznie opierała się oddziaływaniu bardzo wysokiej temperatury, że nie dopuściła do uszkodzenia konstrukcji dachu.

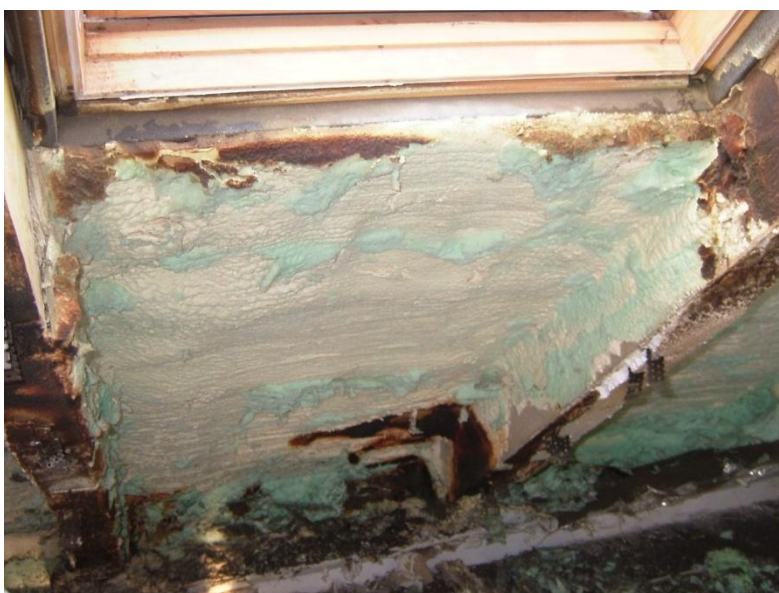
Fot. 3 (Kumibex sp. z o.o.) – Pianka poliuretanowa po ataku ognia. Warstwa pianki zamkniętokomórkowej PoliuretanSpray po ściągnięciu warstwy zgorzeliny. Widoczne nienaruszone przez ogień krokwie dachowe, które również zostały pokryte pianką poliuretanową.
